国土交通省  
点検支援技術性能カタログ  
技術番号 BR020018-V0021

「橋梁の内部鋼材破断を磁気センシングとIoT  
で可視化する非破壊検査ソリューション」

コニカミノルタ株式会社  
Business Innovation Center Japan

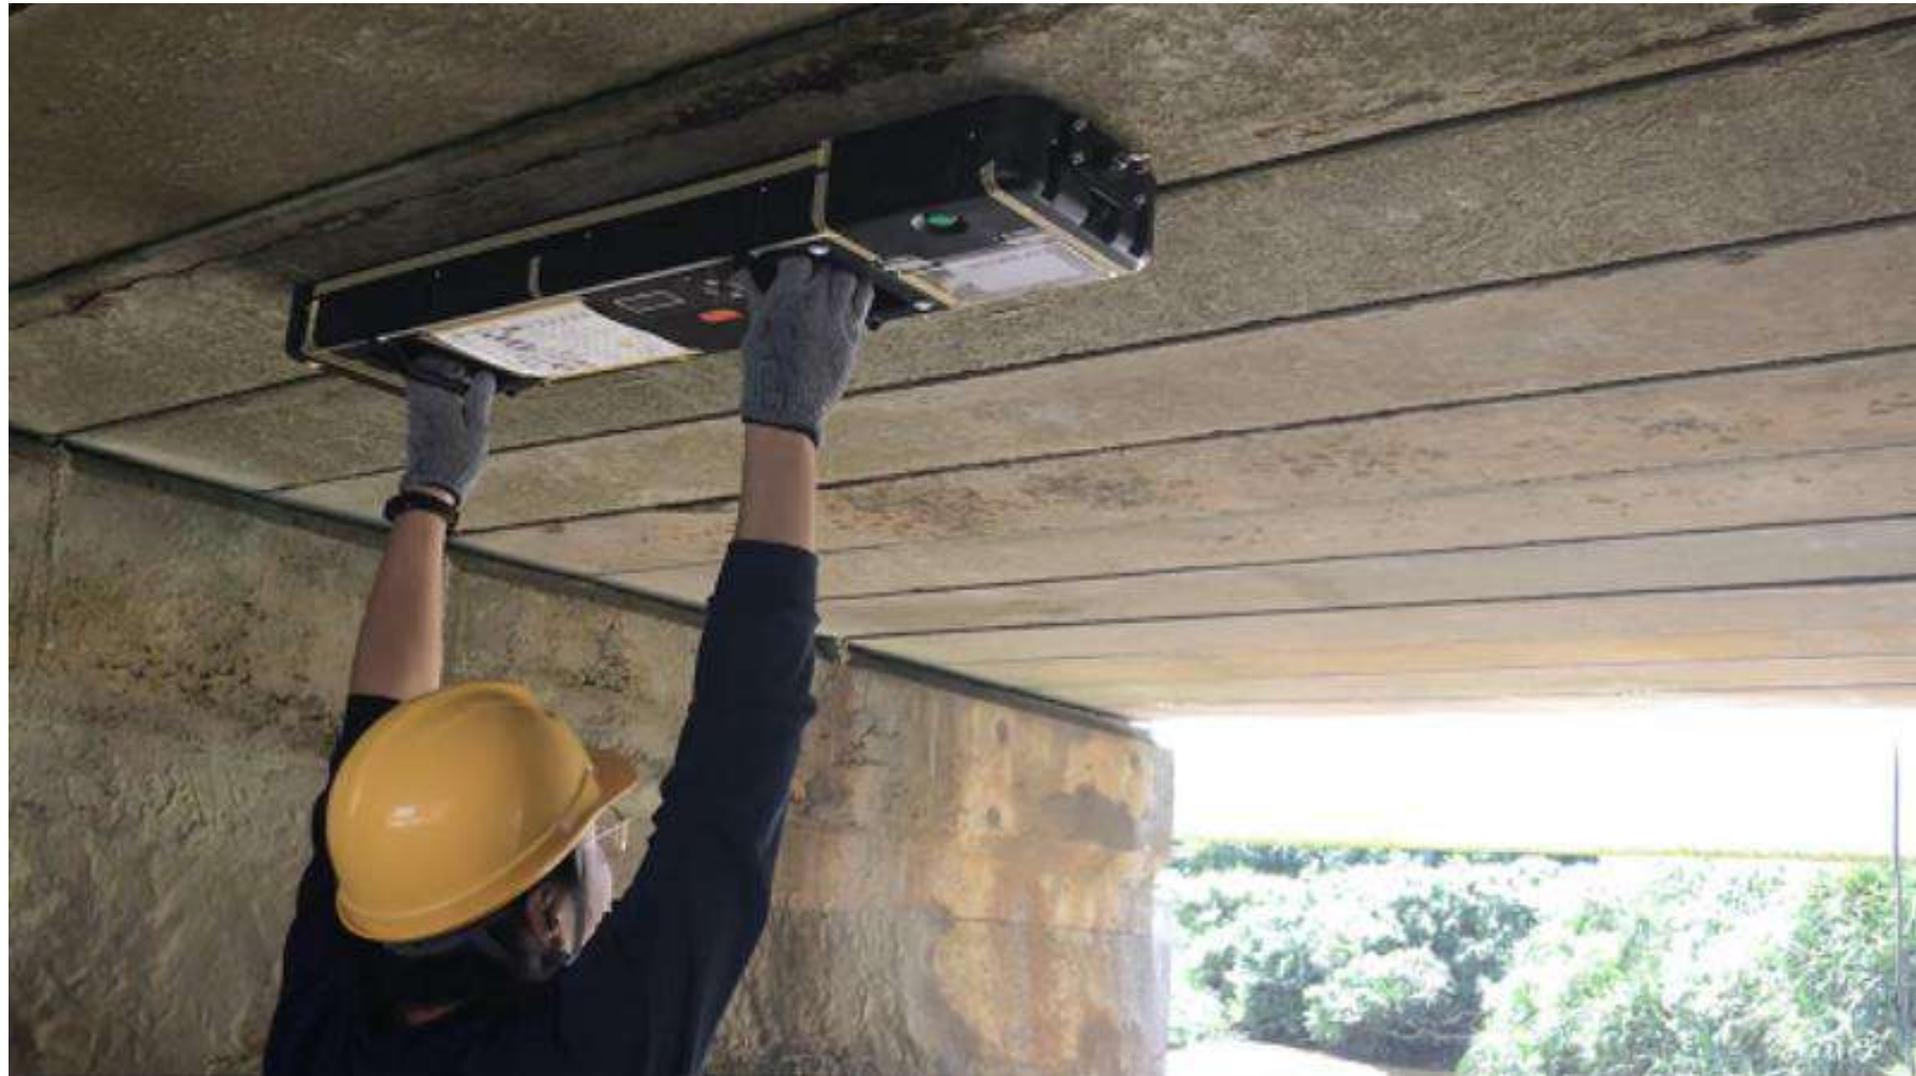
コンクリートの外側からペタッと装置をあてれば、内部鋼材の劣化（破断）がわかる

- プレストレストコンクリート（PC）とは、PC鋼材と呼ばれる鋼材で緊張させたコンクリートです
- 通常のコンクリートと比べて耐荷重が大きく、交通量の多い大きな橋を支えるための技術として、昭和26年以降多くの橋りょうで用いられています。

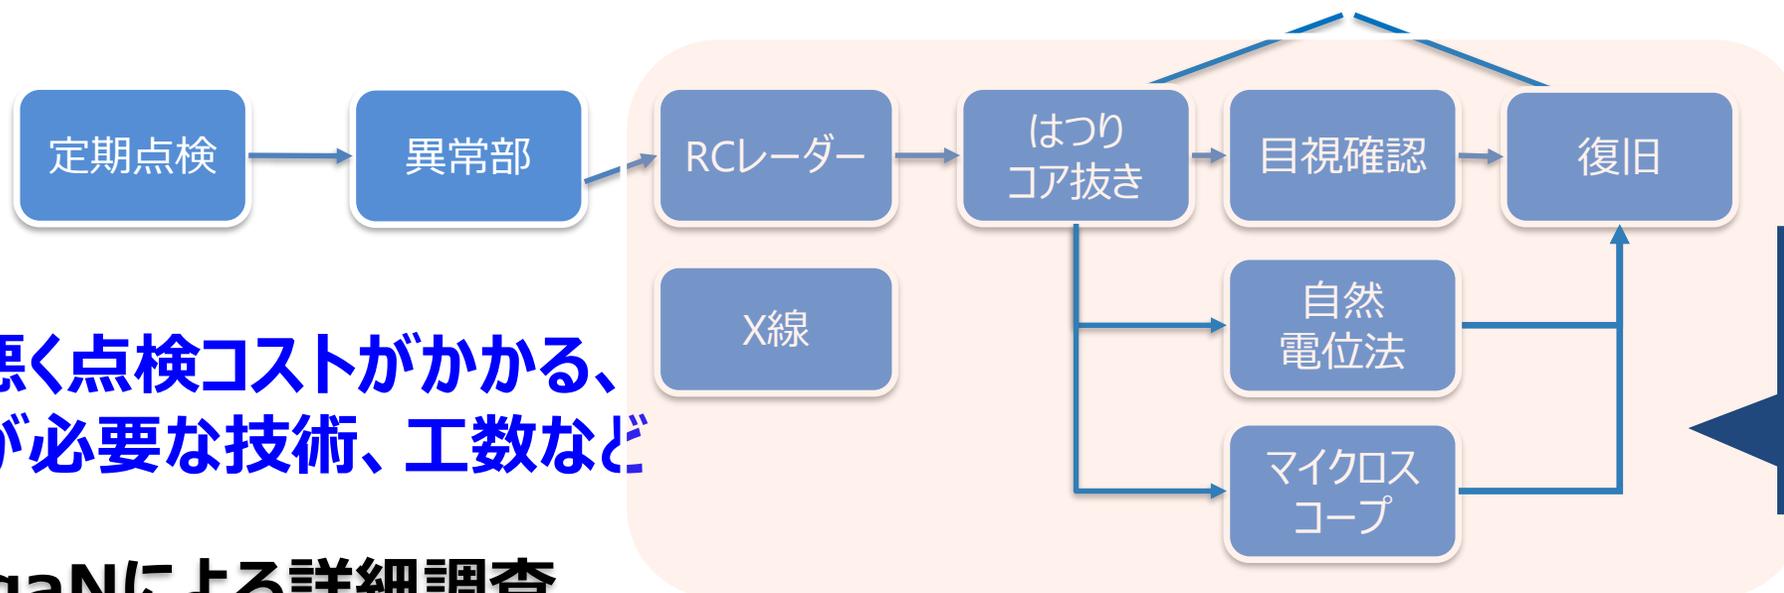
## 従来の詳細調査

はつり作業は、工数増加と鋼材を痛める大きなリスクを伴う

効率が悪く点検コストがかかる、専門性が必要な技術、工数など

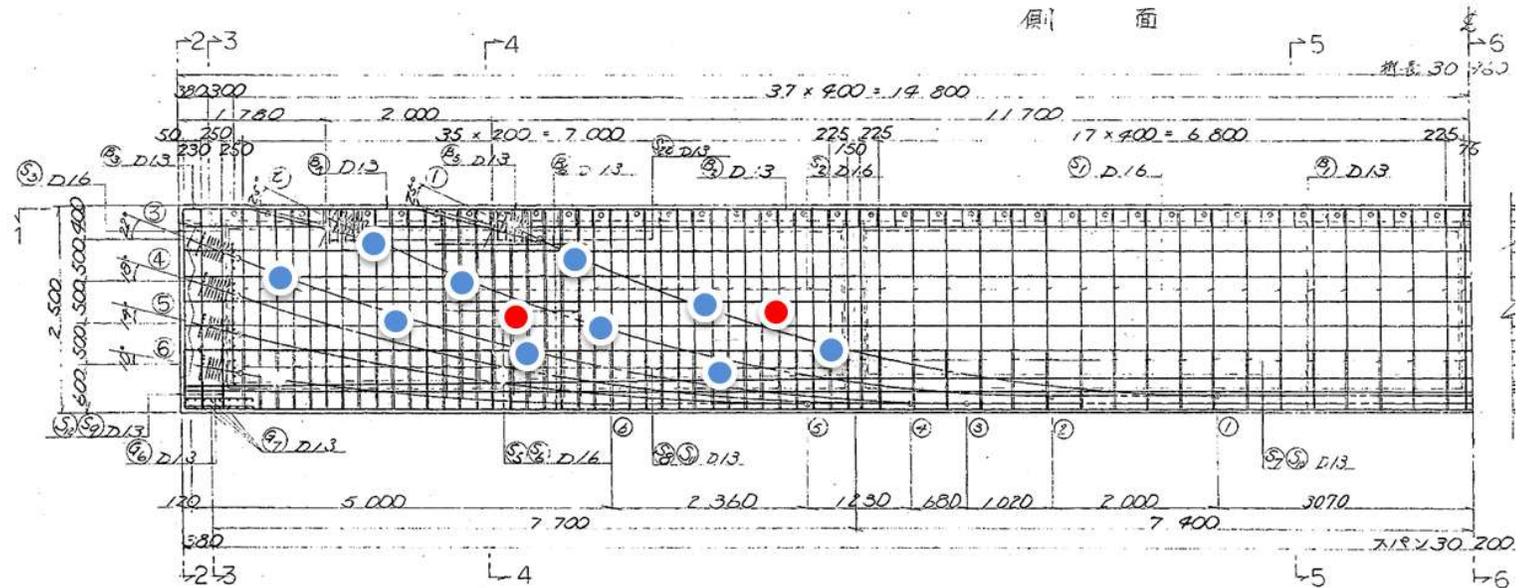
### ポステン桁半桁の調査

計測工数：約1日  
約10箇所のコア抜き

微破壊検査の為、**コンクリートや鋼材を痛めるリスクあり。破壊箇所を復旧する作業も伴う。**

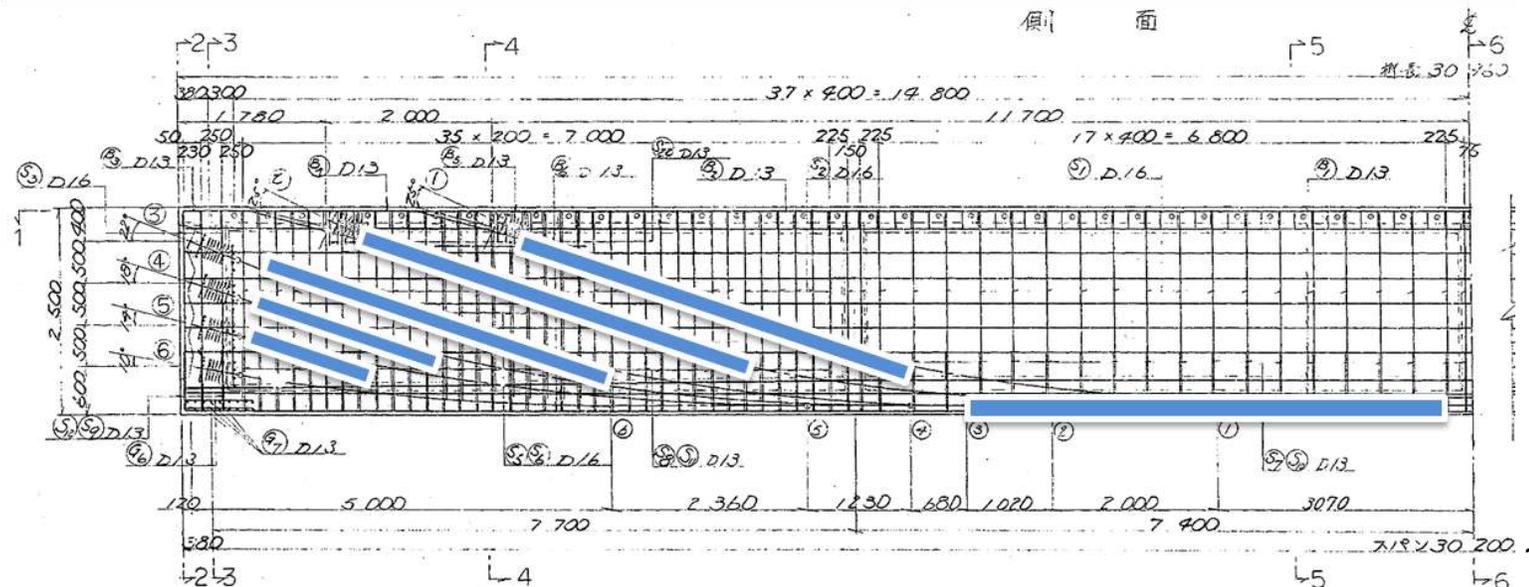
### ポステン桁半桁の調査例

計測工数：約3時間  
ほぼ全面計測完了

完全非破壊の為、**橋の耐荷力を損なうリスクなし**

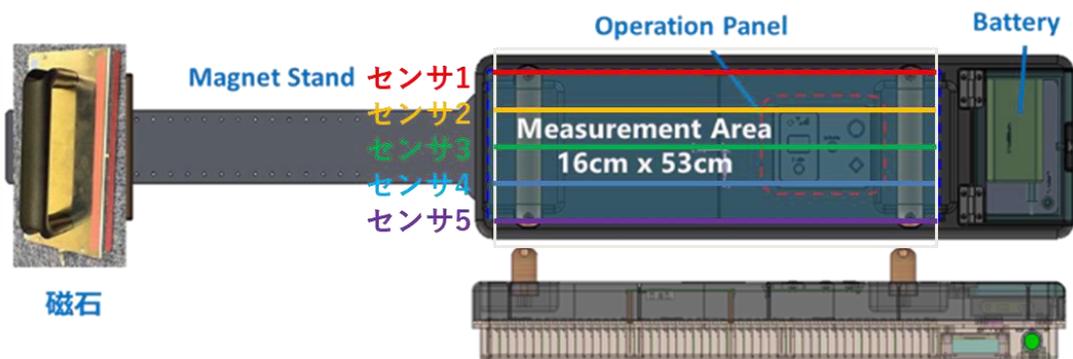
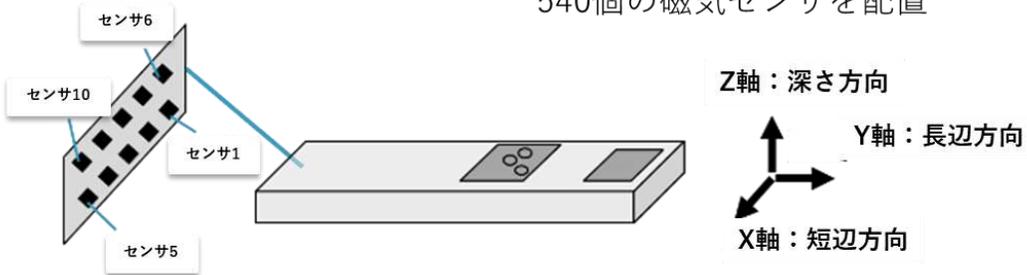
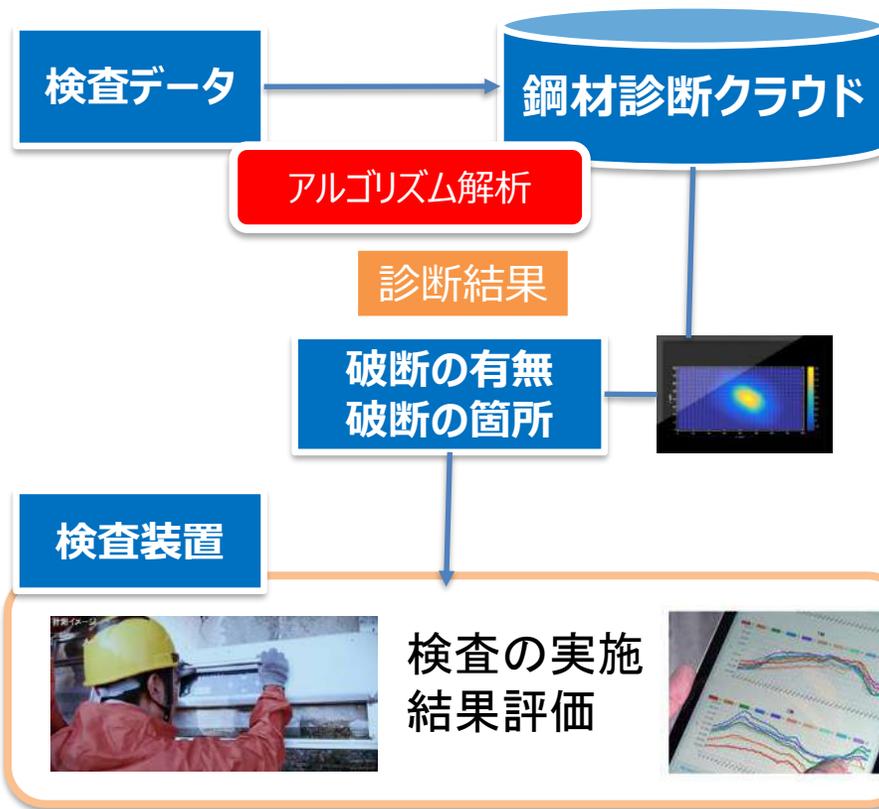
# SenrigaNの特長①

※1回の計測面 16cm×53cm。計測時間 約10秒

540個の磁気センサを配置

- 計測後すぐに破断の確認が可能。
- 2人で計測できる高い利便性。
- 独自のアルゴリズムによるデータ解析で、深い部位の破断検知を可能とする。

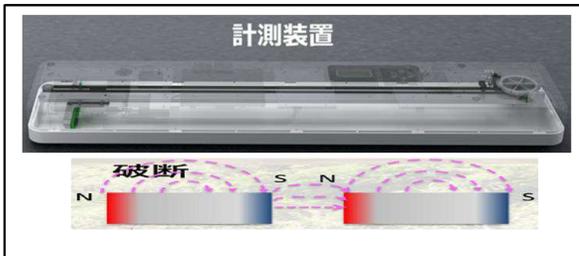
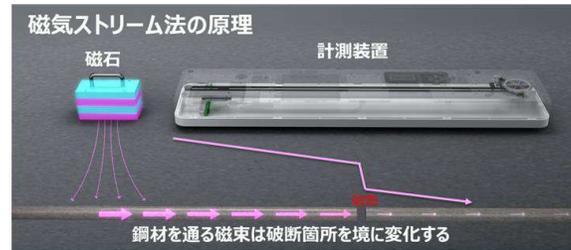
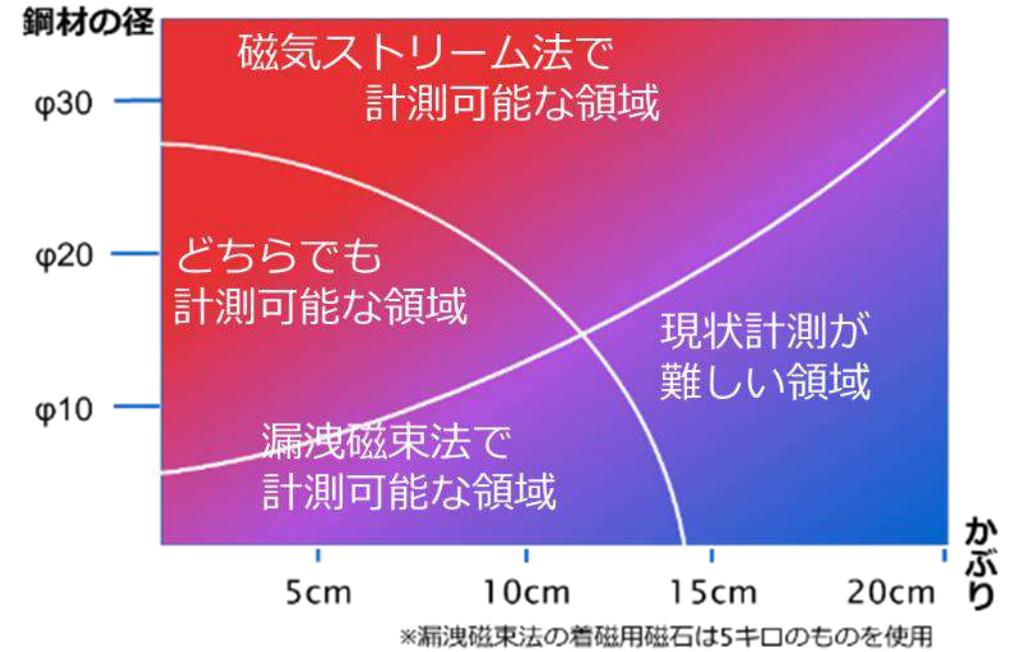
# SenrigaNの特長②

SenrigaNは同じ筐体で、2つの計測手法を、構造物の特徴に合わせて使いわけます。

細鋼材（着磁が容易）  
主にプレテン桁  
（電柱、吊り橋ケーブル）

太鋼材（磁気が流れやすい）  
主にポステン桁  
（PC床版）

漏洩磁束法

磁気ストリーム法

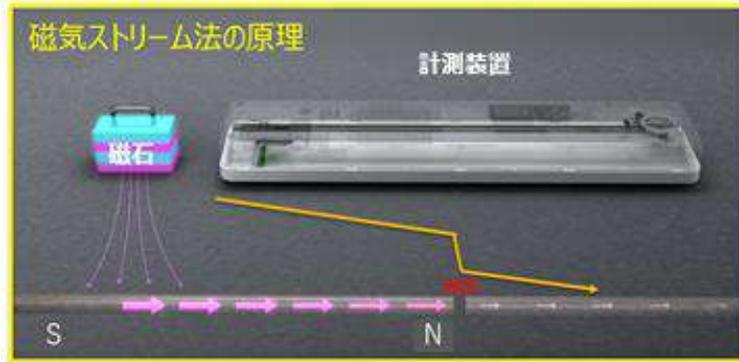
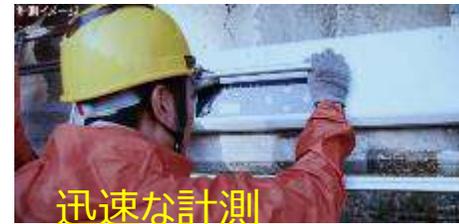
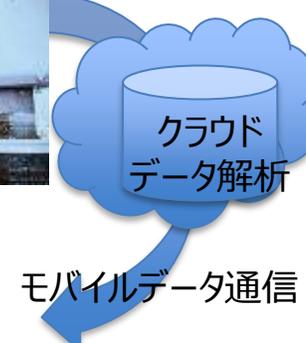
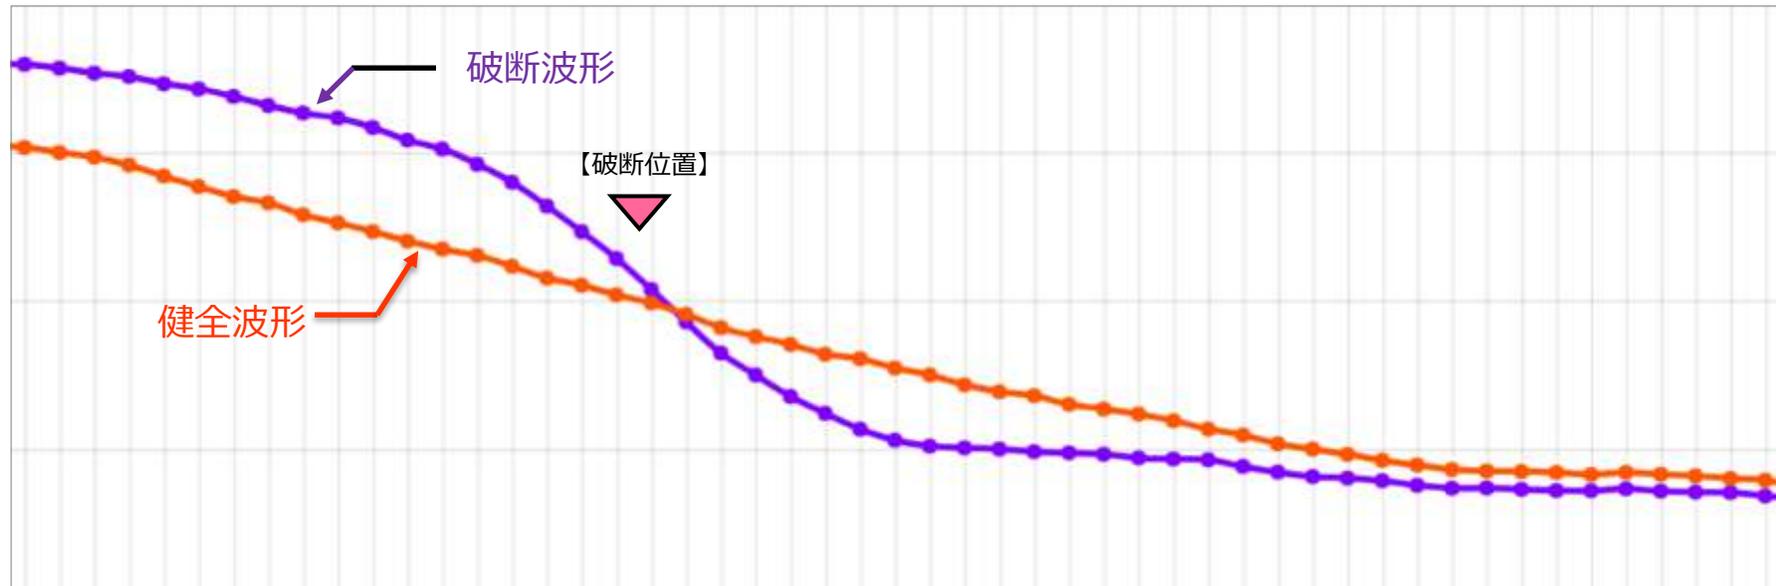
# 計測手法① 磁気ストリーム法

内部鋼材に1方向から磁場をかける事で、破断による磁場の急減衰現象を捉える方式

磁束密度

健全と破断波形のイメージ

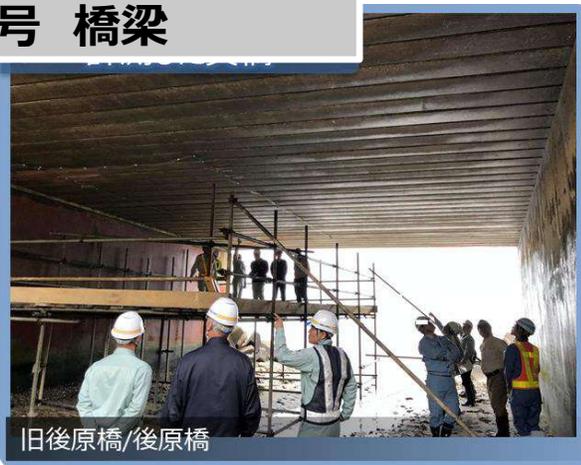
## 沖縄58号 橋梁

橋種	単純PCプレテンI桁橋(推定)
活荷重	
橋長	10,400m(概略実測値)
桁長	
支間	
幅員	車道7,500m、歩道1,900m
桁配置間隔	主桁29本
交差条件	河川(河口)
適用示方書	
完成年度	昭和57年(1982年)以前【調査必要】
供用年数	35年以上経過(現地確認:補修・補強歴なし)

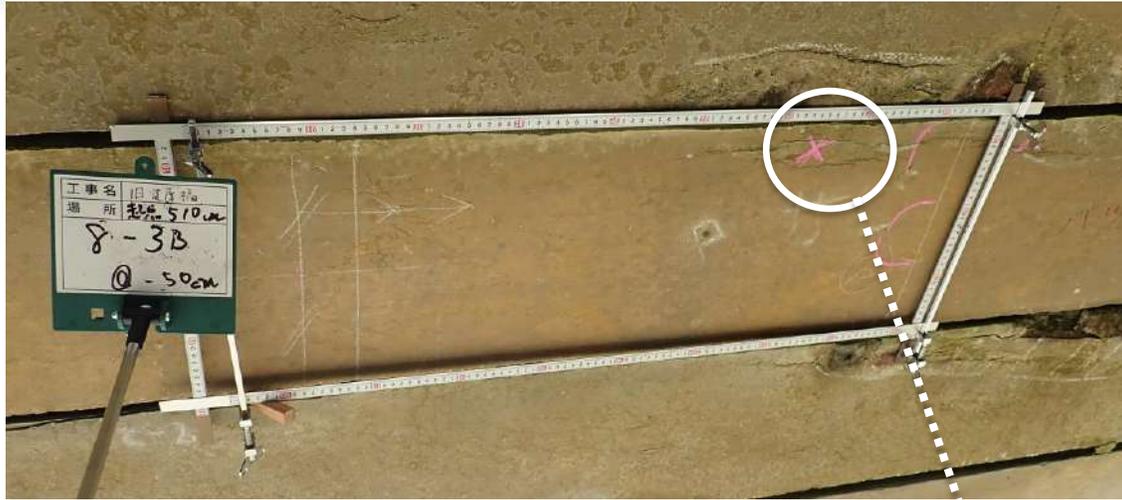
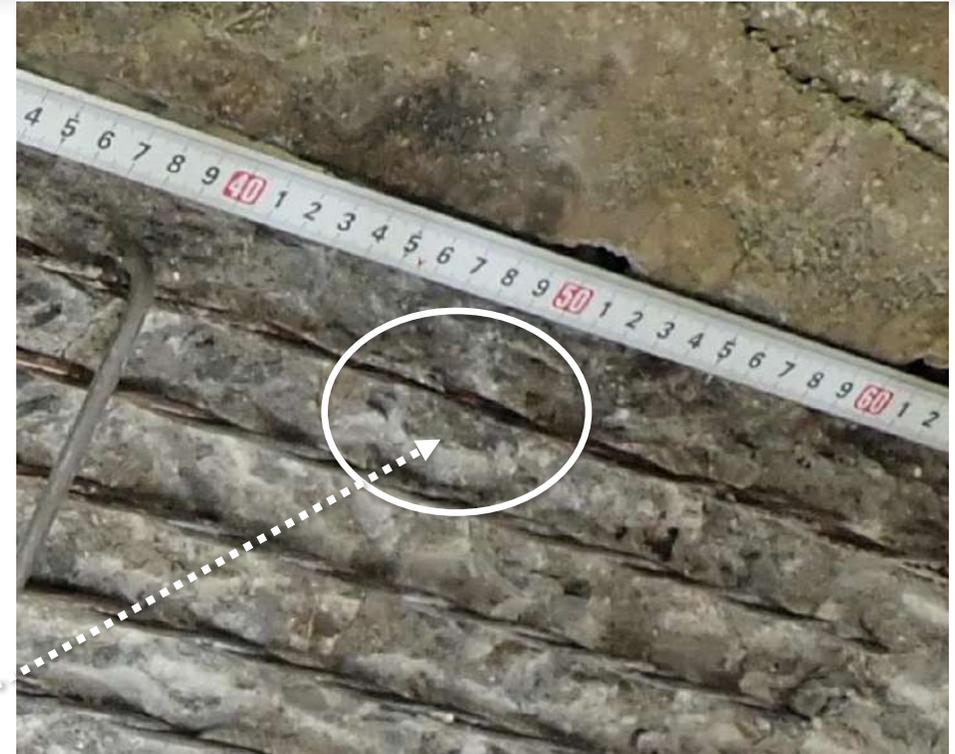
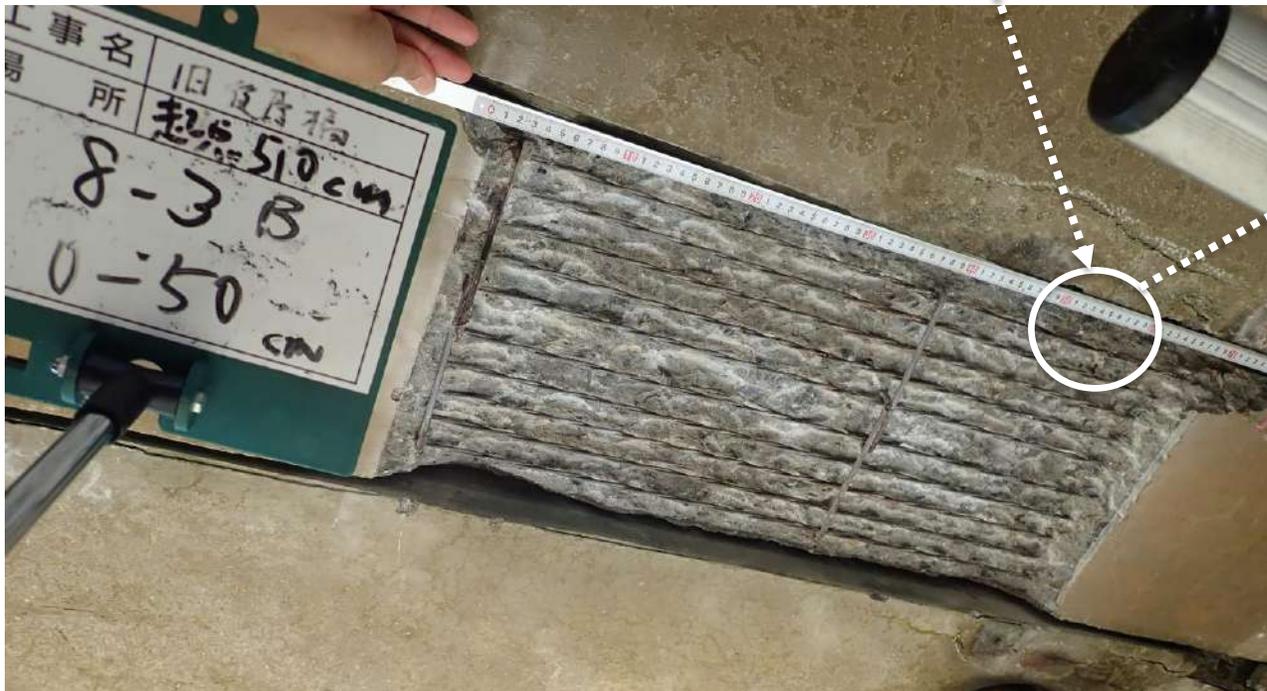
# 沖縄 劣化橋梁の研り答え合わせ結果 (塩害劣化)

20か所ほど答え合わせをして  
正解率100%

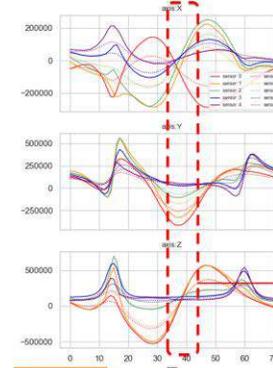
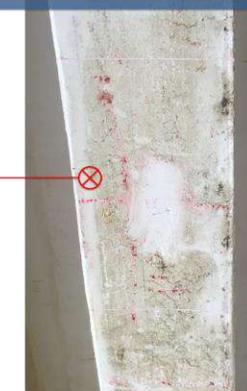
診断結果  
 37cm付近の0番・1番  
 センサーに破断の疑い

推定された破断箇所

破断箇所も検知できているし、一番外側の1本素線破断も検知できていた。

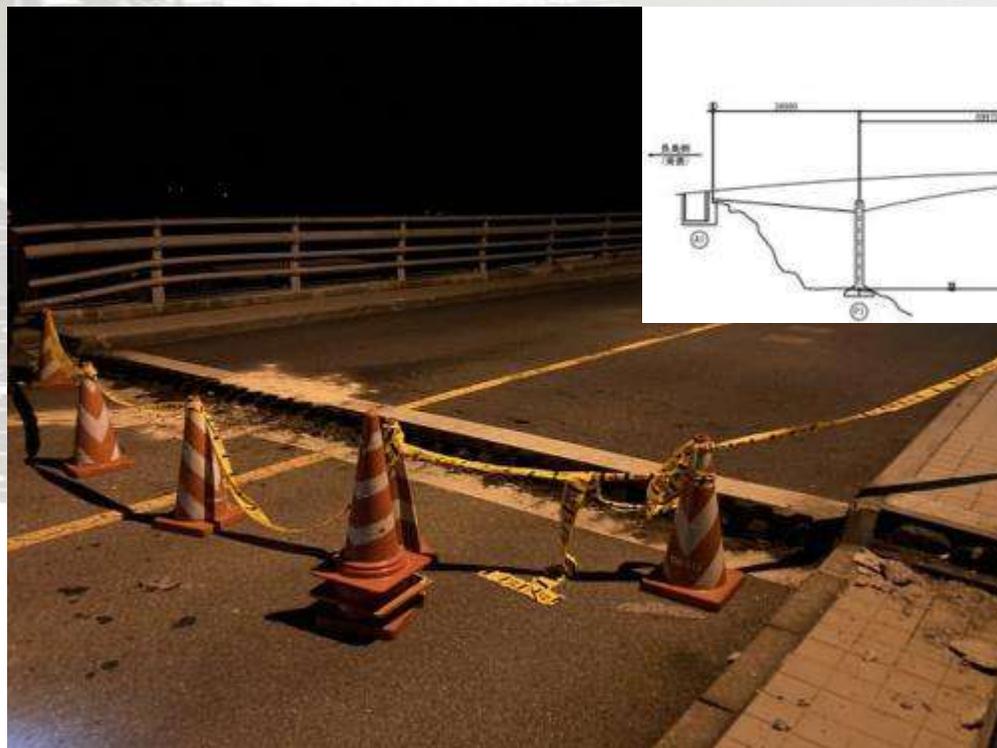
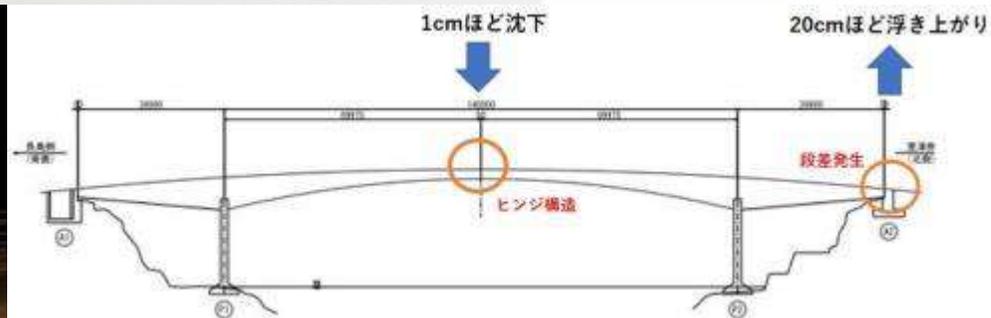
2020年11月14日に山口県上関町のプレテン橋にて桁端部が跳ね上がる事象発生。  
通行中の自動車が発生する。

2017年度の定期点検では「健全度Ⅱ」の判定結果が出ている橋梁であった。桁端部のアンカーが何らかの原因で損傷した可能性が高いが桁内に埋め込まれているため、調査できず状況が分からないまま、事故が発生。
